EOS 40D エラー99

木下@木下電機

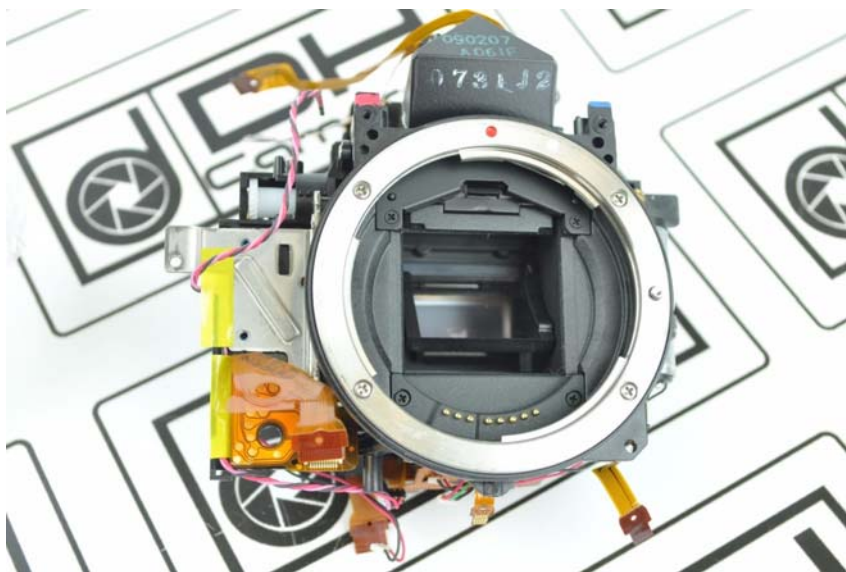
この機種はすでに CANON の修理サービスも期限切れで受けられなくなっています。CANON カメラ修理で有名なヒガサカメラさんにこれまでの状況を説明し相談すると「シャッターユニットの交換で済むかも」とのことです。

見てもらった結果… ガーン！？「ミラーユニットも要交換、部品が出ないので修理不可」とのことです。

悪いところがわかっているのなら、その部品だけ交換すれば良いので ebay で検索すると売ってます！「Canon EOS 40D Mirror Box Shutter, View Finder Repair Part」との名前でシャッターやビューファインダーまで丸ごとで送料入れても 12k¥弱ですみそうです。SNS で「これ買って交換してみよう」とつぶやくと「やめといたほうがいい」と言われました。どのみち壊れているんだからとチャレンジしたのですが、忠告の意味もよくわかりました。

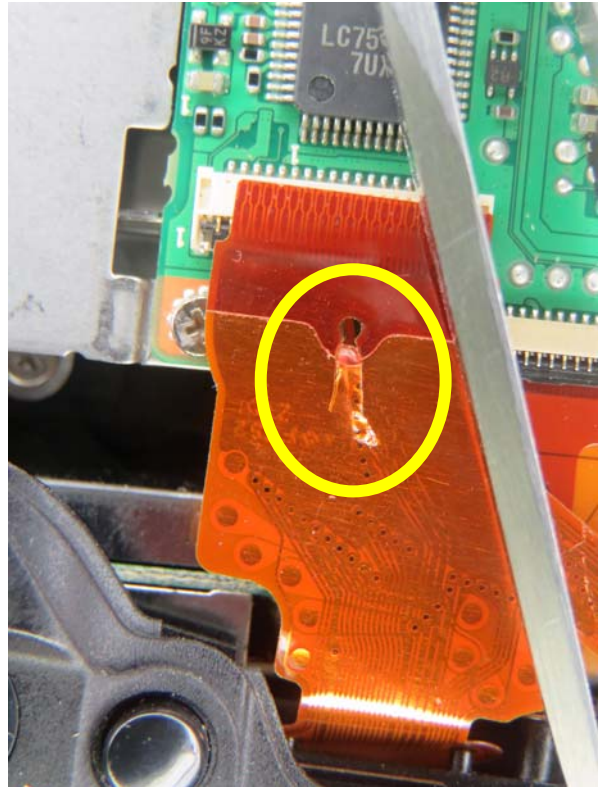
コネクタタイプの判断を間違えてピンセットで無理やり引き抜こうとしたら思いっきり破いてしまいました(泣) 上部操作パネルの通信 FPC コネクタを破いて意気消沈です、まだろくにバラし進められてないのに。

破いたコネクタのダメージを確認してみると、切ってしまった配線は多くなさそうです。これからミラーシャッターファインダーユニットを取り外して新しいユニットを取り付けてまた、ここまで組み上げたら対処することにしてどんどん進めてゆきました。

まずは FPC の破いてしまった部分をカッターナイフで切り落とします。接続すべきパターンを見極め、レジストをカッターナイフで削り落としハンダメッキ。電線は細い UEW がほしかったので手近にあった RF トランスを解いて 0.1mm ぐらいのものを GET しました。

ルーペで覗きながら慎重にハンダ付け。

接続する電線は 3 本ですみました。最後にカプトンテープで保護して終了。
