EOS 40D エラー99

木下@木下電機

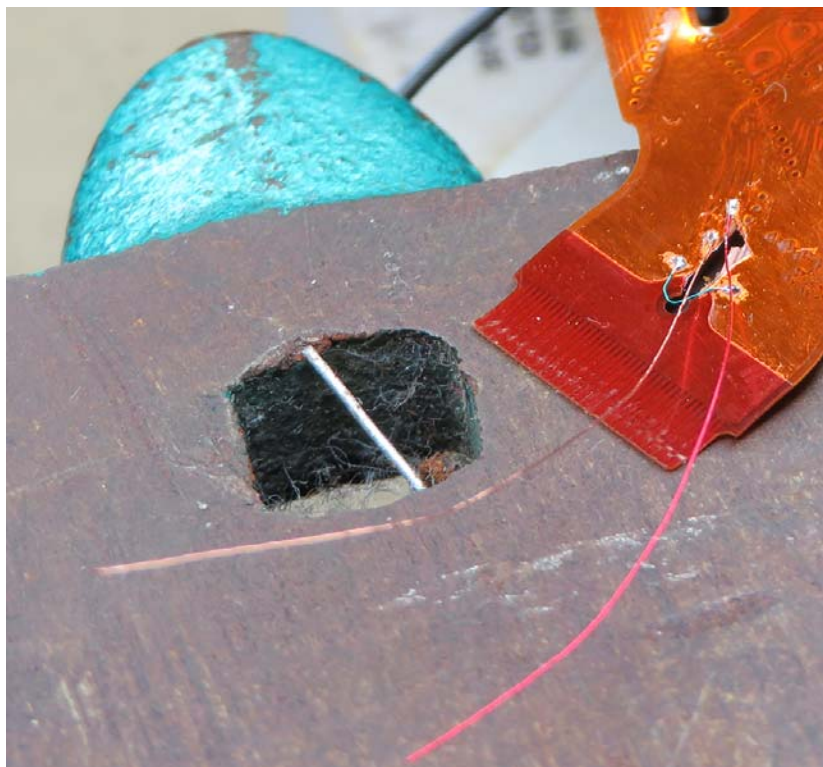
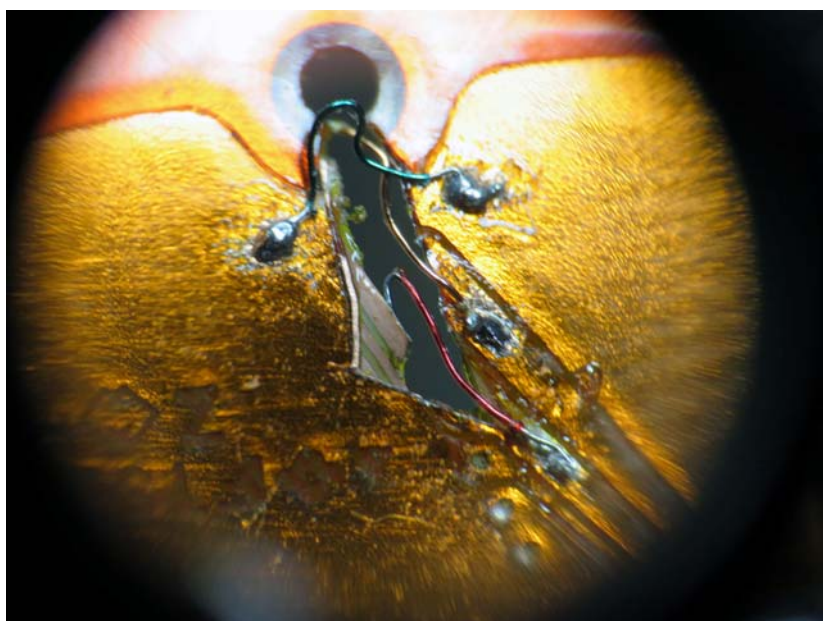
コネクタタイプの判断を間違えてピンセットで無理やり引き抜こうとしたら思いっきり破いてしまいました(泣) 上部操作パネルの通信 FPC コネクタを破いて意気消沈です、まだろくにバラし進められてないのに。

破いたコネクタのダメージを確認してみると、切ってしまった配線は多くなさそうです。これからミラーシャッターファインダーユニットを取り外して新しいユニットを取り付けてまた、ここまで組み上げたら対処することにしてどんどん進めてゆきました。

まずは FPC の破いてしまった部分をカッターナイフで切り落とします。接続すべきパターンを見極め、レジストをカッターナイフで削り落としハンダメッキ。電線は細い UEW がほしかったので手近にあった RF トランスを解いて 0.1mm ぐらいのものを GET しました。

ルーペで覗きながら慎重にハンダ付け。

接続する電線は 3 本ですみました。最後にカプトンテープで保護して終了。
